DIRECTRICES DEPARTAMENTALES DE ORDENAMIENTO TERRITORIAL Y DESARROLLO SOSTENIBLE

DEPARTAMENTO DE FLORES

EVALUACIÓN
AMBIENTAL
ESTRATÉGICA

AÑO 2015

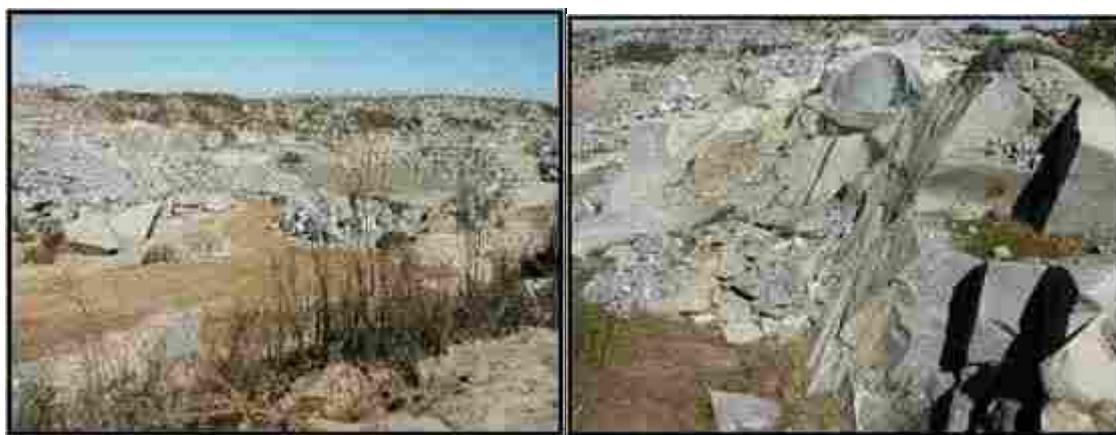
Lámina 6. Cantera de granito gris ubicada en Chamangá. (Cantera Singer).

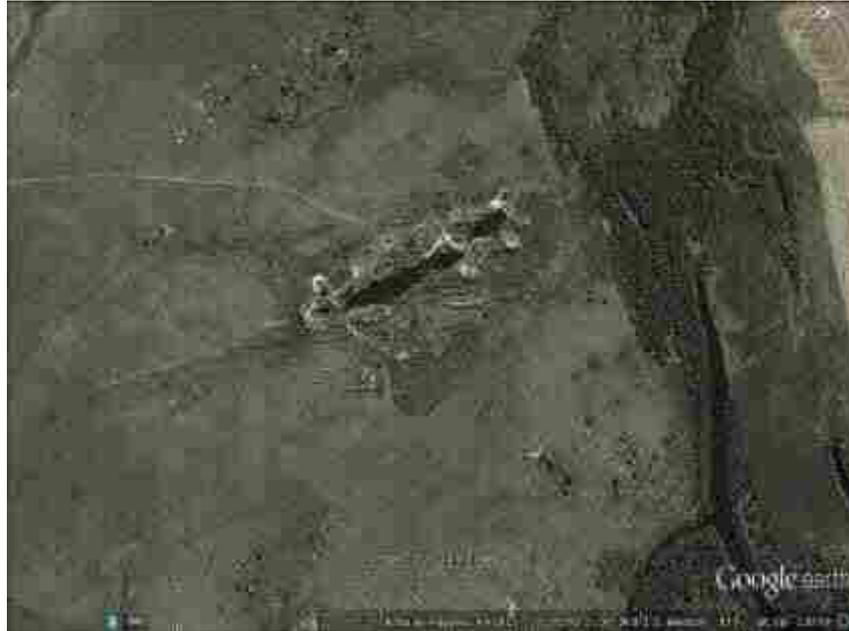
Lámina 7. Cantera de granito negro en localidad de Chamangá ubicada en las cercanías del arroyo con el mismo nombre abandonada a fines de los años 90.

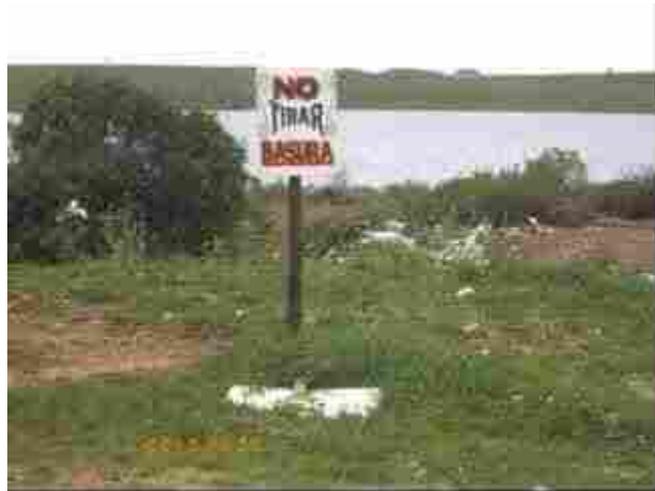
Lámina 35. Basural en formación en lugar categorizado como enclave turístico a orillas del Río Negro (Andresito).
